## KOKU STĀVOKĻA NOVĒRTĒJUMS

**Objekts:** Salātu iela (posmā no Zaļās līdz Dārza ielai), Bauska, Bauskas novads

**Pasūtītājs:** Bauskas novada pašvaldība

**Izpildītājs:** SIA "KOKU EKSPERTS"

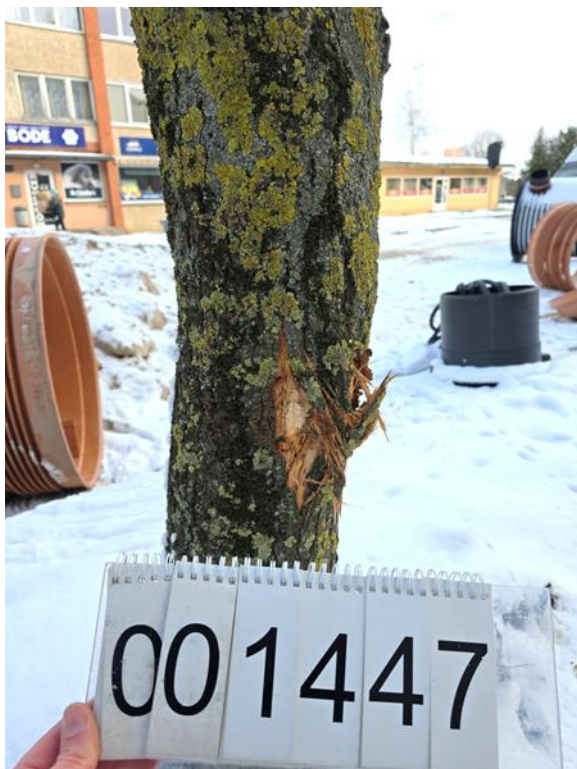
16. **Nevienam no novērtētajiem 22 kokiem būvobjektā Salātu ielā nav novērojami nekādi aizsardzības pasākumu būvdarbu laikā.** Nav nodrošināti pat stumbru aizsargvairogi. Novērojama būvdarbu tieša negatīva ietekme, konstatēti koki ar būtiski bojātu sakņu sistēmu vai bojātiem stumbriem, piemēram Nr. 1447. Ja kokus projektā bija paredzēts nozāģēt, tad tas bija jāizdara pirms būvdarbu aktīvās fāzes uzsākšanas. Ja koki tika saglabāti, tad bija jānodrošina to aizsardzības pasākumi.

2. Att. Bojāts koks Nr. 1447 bez stumbra aizsardzības nodrošināšanas
